**AUDITORIA DE SEGURIDAD VIAL
CARRETERA MATANZAS – UNION DE REYES
PROVINCIA DE MATANZAS, CUBA**

Fig1 INFORMACION GRAFICA DE LA AUDITORIA DE SEGURIDAD VIAL A LA CARRETERA MATANZAS – UNION DE REYES.

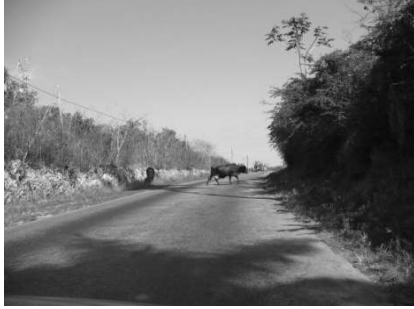
(F-1) Animales en la vía

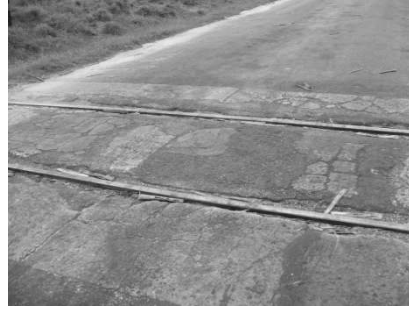
- La sección transversal se considera inadecuada para los volúmenes de tránsito y fundamentalmente por los tipos de vehículos que por ella circulan.
- El pavimento está altamente deteriorado, con bordes agrietados y/o perdidos en un ancho nunca menor de 0.50m. (F-2) (F-4) (F-6) (F-18)

(F2) Estado del Crucero de FFCC

4) Donde ya no funcionan los cruceros de FFCC, desenterrar el crucero y llevar la rasante de la vía a una altura consecuente con los niveles anteriores y posteriores.

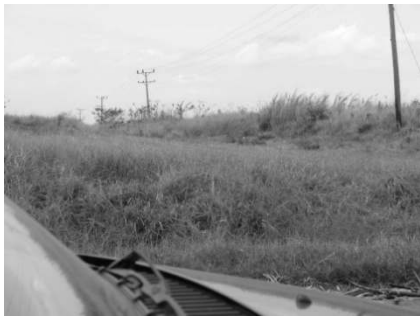
- El ancho de faja es variable en todo el trayecto, el enyerbamiento en la zona interior de las curvas, así como la inexistencia del triangulo de visibilidad en los pasos a nivel con el FFCC, afectan la adecuada visibilidad del cruce con la vía. (F-3)

(F-3) Visibilidad nula en cruceo

3) Quitar la vegetación en el lado interior de las curvas, así como diseñar y ejecutar los triángulos de visibilidad de los pasos a nivel con el FFCC.

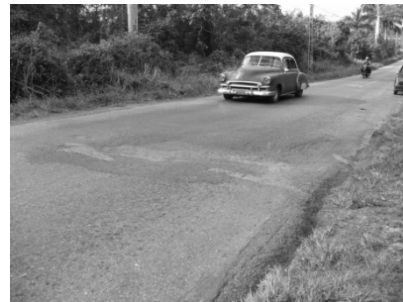
- Los paseos cuyo ancho puede oscilar entre 1.00 y 1.35 m. son prácticamente inexistentes debido a la erosión de los mismos, recrecimiento y enyerbamiento que los hace inoperantes, provocando un efecto de estrechamiento y obstáculo lateral para los conductores, al tiempo que contrarresta el normal funcionamiento del drenaje de la vía. (F-4)

(F-4) Deterioro en calzada

1) Rectificación y recrecimientos de paseos.

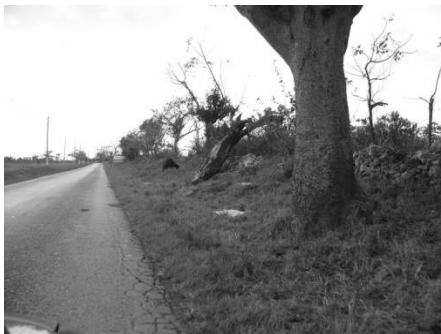
(F-5) Obstrucción Lateral

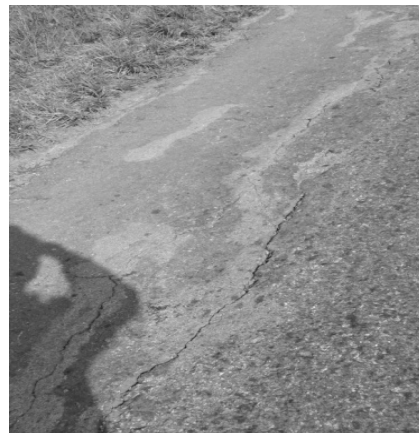
- Hay problemas con las cunetas y taludes. (F-16)
- Hay problemas con la estructura de la vía manifestándose en el agrietamiento de los bordes por el desplazamiento de la explanación; también existen hundimientos, baches, roderas longitudinales y transversales, y otras. (F-6) (F-18)

(F-6) Falla por desplazamiento
y asentamiento

4) Realizar trabajos de reconstrucción de la explanación e aquellos tramos con muestras evidentes de mayor fallo de la misma; y en sentido general y de acuerdo a las posibilidades de la entidad, el mantenimiento del resto de la superficie de rodamiento.

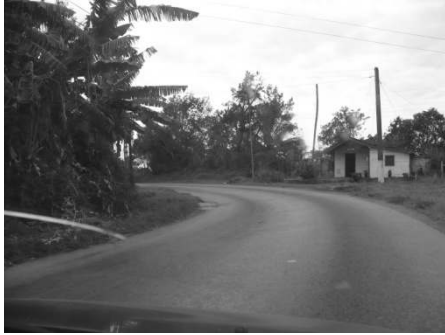
- No hay vía o carril para la circulación de los vehículos lentos.
- Hay que revisar la superelevación de las curvas pues parecen ser inadecuadas.(F-7), así como irregularidades con el sobre ancho (w) en las curvas de la vía.

(F-7) Curva sin visibilidad

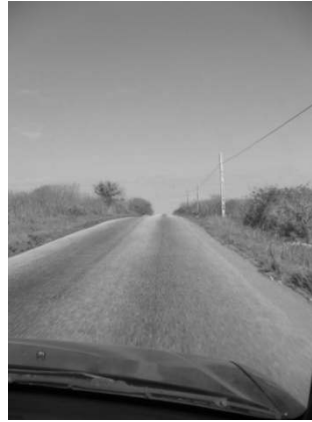
4.1 Función y Medio ambiente	Carretera intermunicipal que une de manera más expedita a la cabecera provincial con la utopista nacional. Vincula a los municipios del mismo nombre y en su trayecto atraviesa las poblaciones de Cidra y Sabanilla, así como numerosos caseríos diseminados a lo largo del trazado en un 35 – 40% de su longitud. Se desarrolla en terrenos que varían entre llanos y ondulados. Los primeros 4 Km, sirven de acceso a varios centros laborales, almacenes y centros educacionales de importancia y existen muchos accesos en la zona rural tanto privados, como estatales. En la zona rural, a ambos lados de la vía se aprecian áreas de cultivo, pasto y maleza, así como árboles de gran tamaño en la faja de la vía. No existen señales de límite de velocidad a lo largo del trazado, ni en la transición de zona rural a urbana. (F-8)

(F-8) Traza longitudinal sin visibilidad

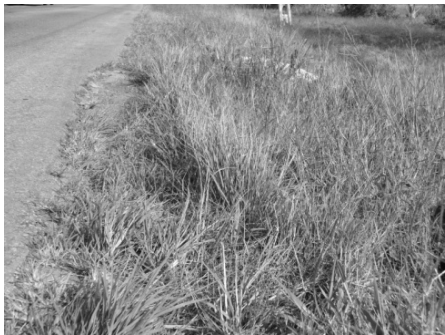
<p>4.9 Otros obstáculos</p>	<ul style="list-style-type: none"> • Los cabezales de las alcantarillas están muy próximos al borde del pavimento y tapados por la vegetación. (F-9) • El estado deplorable que presentan los bordes de la vía en varios tramos, invita obliga a los conductores a circular por el centro de la calzada. (F-4) • Hay zonas donde se debe revisar el drenaje longitudinal y transversal, con la consecuente canalización del mismo. • Los arcos de hormigón que sostienen la calzada de los puentes Ácana I y II, producen un efecto de estrechamiento adicional de la calzada. (F-10)
<p>4.10 Instalaciones pasivas de seguridad</p>	<ul style="list-style-type: none"> • Muchos lugares que requieren defensas, o bien no las poseen o se aprecian ventanas, huecos y deterioro con la falta de sus elementos componentes y de tensión de los cables. (F-12) (F-15)
<p>4.11 Necesidades para ciclos y motocicletas</p>	<ul style="list-style-type: none"> • Las necesidades para ciclos y motos no están satisfechas adecuadamente al no existir carriles para el tráfico lento o no motorizado. • Aunque los volúmenes de tránsito no son elevados y no se tiene cuantificado el porcentaje de ciclos y vehículos de tracción animal, el hecho de tener que circular por los mismos carriles que los vehículos motorizados, unido a las limitaciones de paso antes mencionadas, puede producir demoras indeseadas a los usuarios de la vía, entre otras causas que se desprenden por el estado que presenta la calzada.

(F-9) Pretil oculto por maleza

7) Realizar el corte de la vegetación en una franja de 1.50m a cada lado, correspondiente a los paseos y talud y a una altura de césped, menor que la del resto

de la faja de la vía, de modo que permita la correcta visibilidad de los pretiles de las alcantarillas y puedan ser utilizados los paseos por los usuarios de la vía que necesiten detenerse.

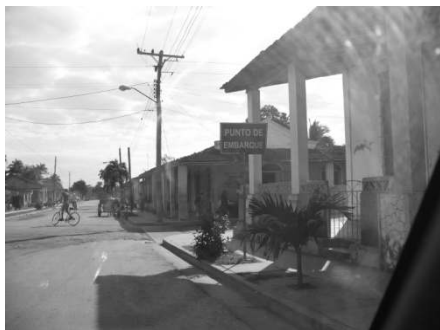
<p>4.12 Parada de ómnibus</p>	<ul style="list-style-type: none"> • Existen algunas casetas y paradas de ómnibus a lo largo de todo el recorrido, pero solo dos de ellas poseen condiciones (bolsillo) para que el ómnibus se detenga fuera de la vía sin obstrucciones a la visibilidad y el tránsito. (Tramo Matanzas – Cidra; frente al Instituto Pedagógico y al rebasar la intersección con la circunvalación de Matanzas. • Algunas casetas están emplazadas de modo que parte de ellas se acercan al borde del pavimento y hace que los vehículos se alejen del borde ocupando parte de la senda contraria. • Existen paradas sin caseta, indicadas solo por una señal. • En zonas urbanas los puntos de embarque se encuentran muy próximos a las intersecciones. F-11)

(F-11) Punto de Embarque

5) Reubicar los puntos de embarques en zonas urbanas alejándolos a no menos de 30.0 m de las intersecciones.

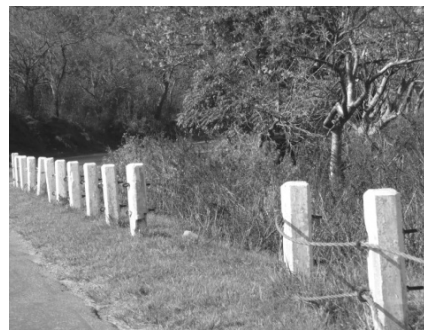
(F-12) Defensas en mal estado

6) Restitución de las defensas en mal estado y colocar protección en zonas de gran altura de terraplén, así como en las proximidades de las Obras de Fabrica que lo requieran.

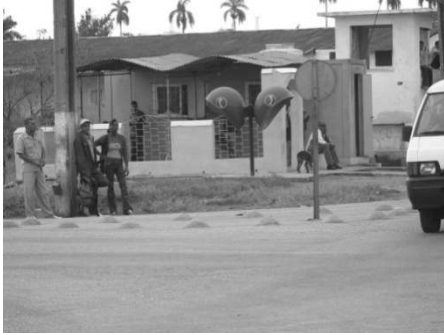
<p>4.4 Intersecciones</p>	<ul style="list-style-type: none"> • No existen señales de reducción de velocidad, ni las que establezcan el derecho de vía (tipo de intersección) en ninguna de las intersecciones, ni en los pasos a nivel que se encuentran a lo largo del trazado; así como la visibilidad en los mismos es deficiente. • No existe iluminación en las intersecciones, incluyendo la de 1er orden • No existe el triangulo de visibilidad en los cruces de FFCC; forzando a los conductores a parar a menos de 2.00 m de la línea más cercana para poder ver el cruce
<p>4.5 Áreas de Servicio y carriles de escape</p>	<ul style="list-style-type: none"> • No hay estaciones de servicio ni de algún tipo de reparación, • No hay carriles de escape. • Solo hay un teléfono público en la intersección de la vía con la circunvalación de Matanzas. (F-13)

(F-13) Único Teléfono en Intersección

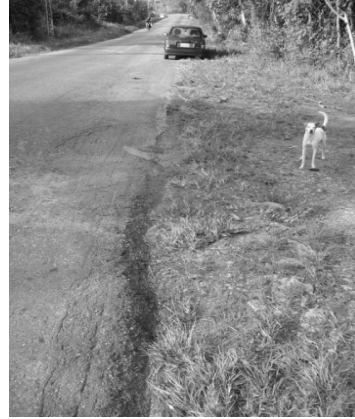
(F-14) Pérdida de borde

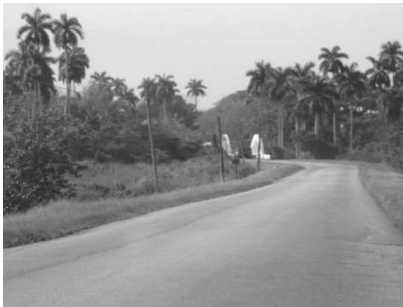
(F-15) Ausencia de Defensas

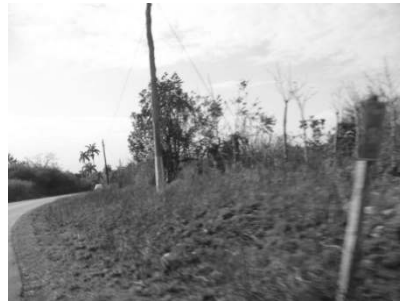
(F-16) Ausencia de cunetas y estado
de las señales

2) Rectificación, limpieza y reapertura de cunetas para el drenaje longitudinal.

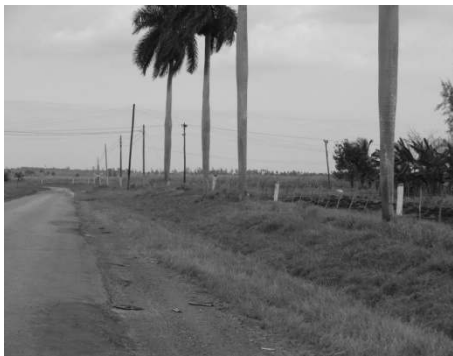
(F-17) Afectación en borde y pérdida
de paseos

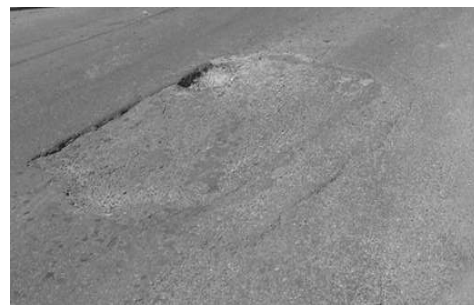
(F-18) Afectación en pavimento
